METHODE D'ÉVALUATION DU POLISSAGE SUPERFICIEL DES ROUTES (TROWS) – XXIII CONGRÈS MONDIAL DE LA ROUTE

M.GOTHIÉ
CETE de LYON, Bron, Rhône, France
michel.gothie@equipement.gouv.fr

M.T.DO
LCPC, Nantes, Loire Atlantique, France
Minh-tan.do@lcpc.fr

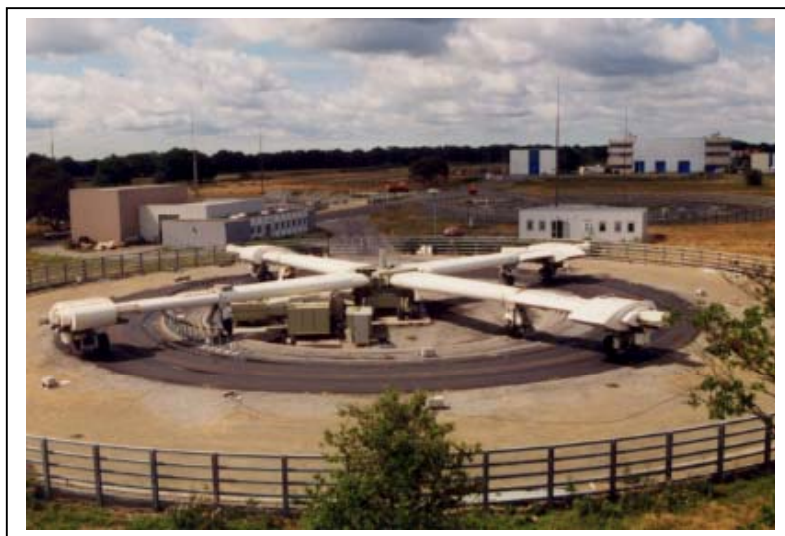
La piste de tests de fatigue du LCPC a été élaborée pour la recherche sur le comportement mécanique des structures routières soumises à une forte circulation. On applique des charges sur le revêtement au moyen d'un manège à 4 bras (Figure 1).

Figure 1 – Manège de fatigue du LCPC à Nantes.

Sur chaque bras, on peut configurer différentes conditions de chargements. Pour les deux expériences, chaque bras du Manège a été équipé d'un tandem. On a utilisé des roues-avant de camion. Les charges verticales appliquées variaient de 30 à 37.5 KN et les angles d'environnements variaient de -0.4° à $+0.7^\circ$. Trois types de revêtements ont été étudiés (le nombre entre parenthèses indique la taille maximum d'agrégat en mm.)

La sélection des formules retenues s'est appuyée sur le fait qu'elles étaient représentatives de revêtements réels soumis au trafic en France, et qu'elles présentaient des évolutions d'adhérence différentes sous trafic. Les revêtements ont été mis en oeuvre sur une couronne de 19 m de rayon moyen et de 3 m de large. Les corps de chaussée existants, représentatifs des structures de revêtements usuels, ont été utilisés.

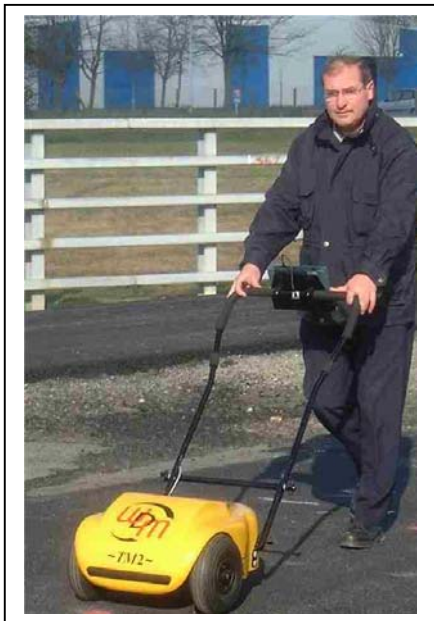
Des mesures dynamiques de texture ont été réalisées avec le Protex TM 2 appareil poussé manuellement équipé d'un capteur laser (Figure. 2). Cet appareil donne la profondeur moyenne de profil défini par la norme ISO 13473-1. Une moyenne de cet indicateur calculée tous les mètres a été enregistrée. A partir de ces moyennes ont été calculées la valeur de profondeur moyenne de profil (PMP) pour chaque surface testée.

Figure 2 – Appareil Protex TM 2

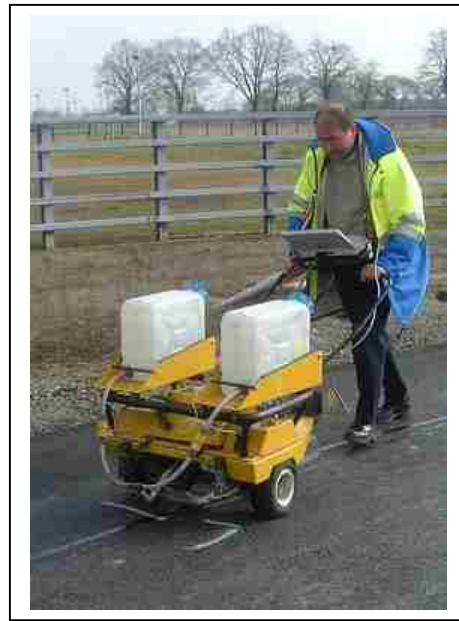
Figure 3 – Appareil Griptester

Des mesures statiques comprenant des mesures volumétriques de macrotexture donnant la profondeur moyenne de texture (PMT) ont également été réalisées. Des mesures profilométriques ont également été réalisées donnant des informations sur la forme des aspérités de surface, sur la macrotexture et la microtexture de la surface d'essai. Des essais statiques de mesure de frottement ont été réalisés avec le Pendule britannique. Des essais dynamiques de frottement ont également été conduits avec l'appareil Griptester poussé manuellement (Figure 3).

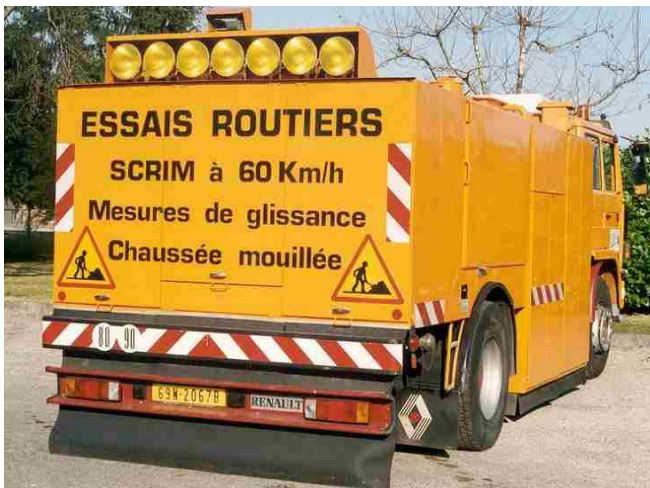
Sur ce circuit routier de 120 km de long plusieurs campagnes de mesures ont été réalisées durant les trois années du projet TROWS ; mesures de macrotexture et de mégatexture avec le matériel « mlpc » RUGO ; mesures de coefficient de frottement transversal (CFT) avec l'appareil SCRIM du CETE de Lyon (Figure 6) ; accélérations transversales et longitudinales avec la Xantia du CETE de Lyon (Figure 7). Les indices d'uni et les caractéristiques géométriques ont été mesurées avec l'ARAN de VIAGROUP. Des informations sur le trafic ont été collectées par UNIFI sur toutes les sections du circuit et quatre différents passages ont été réalisés avec l'appareil SCRIM. Deux tableaux ont été réalisés pour quantifier d'un côté l'agressivité de la route sur les pneus et de l'autre l'agressivité des pneus sur la surface routière (Figures 8 et 9).

Figure 6 – Appareil SCRIM

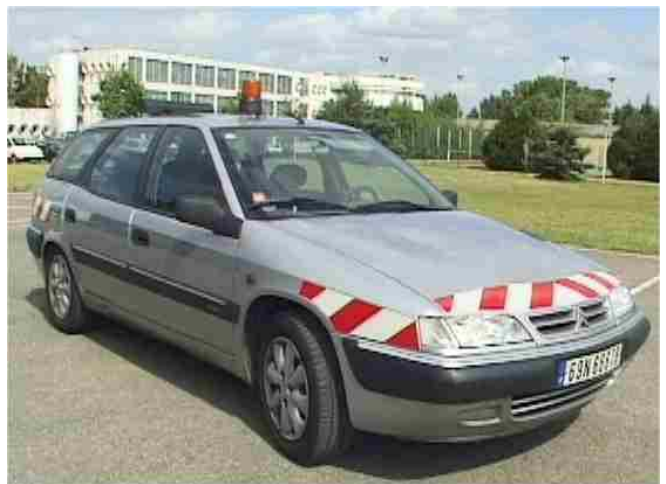
Figure 7 – Appareil Xantia
