Introduction de bandes rugueuses sur les routes nationales de la préfecture de Hokkaido (Japon)

M. Asano, M. Hirasawa
Service d'ingénierie de la circulation, Institut de recherche en génie civil de Hokkaido, Japon
(Institution administrative indépendante)
m-asano@ceri.go.jp

Ce document livre les conclusions d'essais de conduite sur circuit d'essai, et d'une observation par caméra d'un essai sur une route nationale. Ces essais ont été réalisés pour étudier la mise en application de bandes rugueuses dans la lutte contre les accidents avec choc frontal.

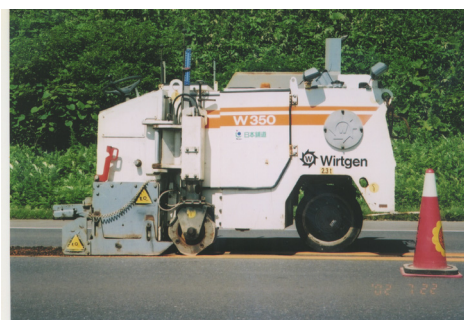
Photo n°1 Engin de fraisage

Figure 1 Fraisage à l'aide d'un engin utilisant une roue à profil non-circulaire

Le fraisage a été réalisé à l'aide d'une roue à profil non-circulaire (Figure 1, photo n° 1)

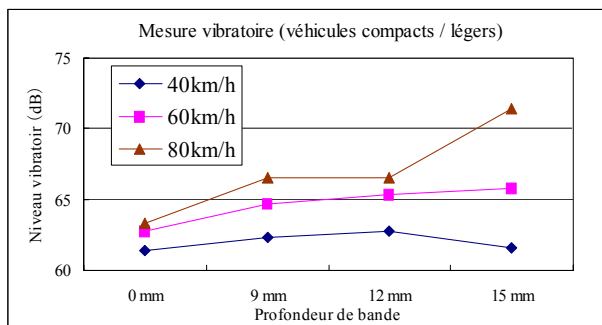
Figure 3 Mesure vibratoire (véhicules compacts / légers)

bande rugueuse, la vibration produit de 1 à 4 dB de plus que sur la chaussée normale. La vibration est fonction de la vitesse du véhicule, mais n'est pas proportionnelle à la profondeur de la bande. La figure 3 montre les résultats d'une mesure vibratoire.

Quand un véhicule roule sur une bande rugueuse, le conducteur ressent de fortes vibrations. Les bandes produisent donc un effet de mise en alerte non négligeable. A une exception près, les mesures montrent que, lorsqu'un véhicule roule sur la

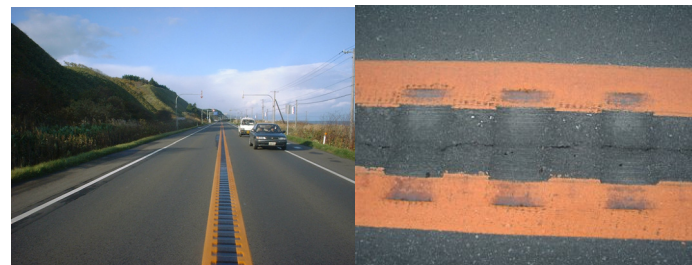
La largeur des bandes rugueuses a été fixée à 350 mm pour les raisons énumérées ci-dessus en 3-2 (Figure 5). La route a été fermée dans l'un de ses sens pendant les travaux d'installation qui ont été effectués à l'aide des engins montrés à la figure 6.

En juillet 2002, des bandes rugueuses ont été installées sur un tronçon de la route nationale 5 à Yakumo. L'installation n'a pris qu'une journée. Les bandes rugueuses ont été installées à une vitesse de fraisage d'environ 3 m/min. Par ailleurs, elles ont été reconnues visuellement par les conducteurs sur la route. On a considéré qu'elles avaient donc un effet visuel en plus de leur effet de mise en alerte.
